LAUDO DE INSPEÇÃO PREDIAL

ENDEREÇO DO IMÓVEL: Avenida Júlio de Maílhos, nº1900, Bairro centro, Pontão/RS

IDENTIFICAÇÃO DO IMÓVEL A SER VISTORIADO: Obra em alvenaria sendo sede da Câmara de Vereadores de Pontão.

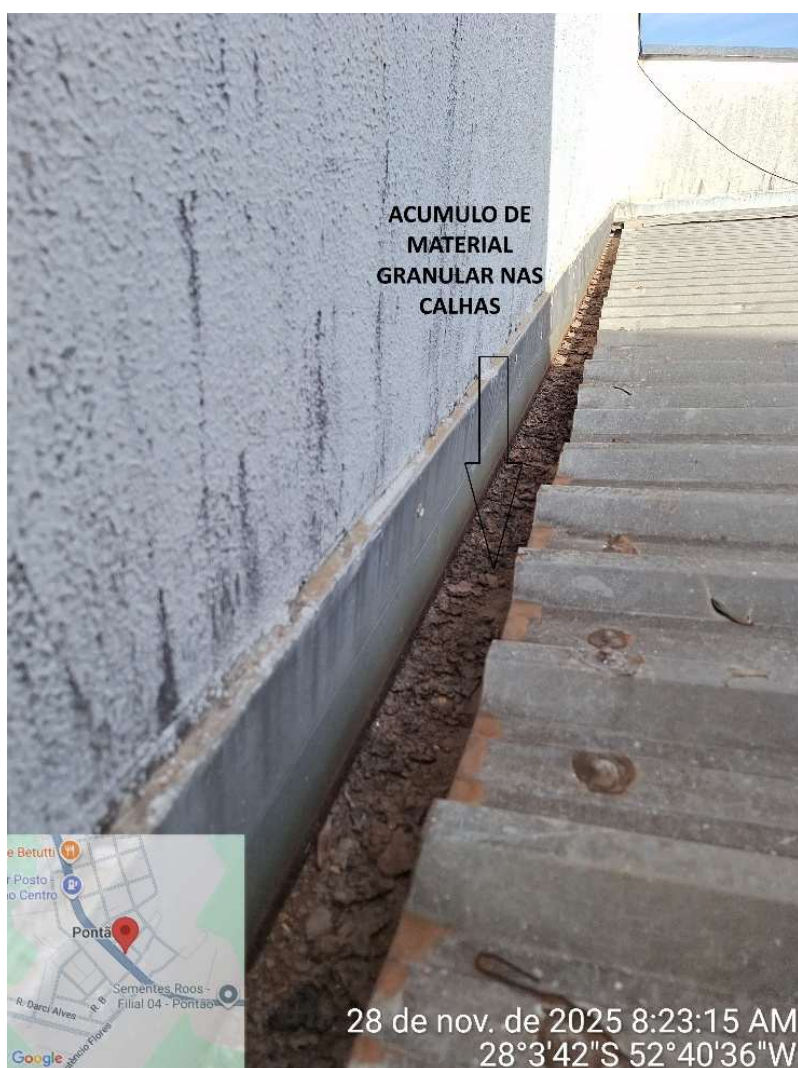
Manifestações: Calhas com acúmulo de material granular (terra e sujeira, restos de telhas), corrosão das calhas, falta de manutenção, e selantes comprometidos, infiltração de água nas paredes internas da edificação, goteiras.

Imagem 5: Foto da calha sobre as salas do administrativo.

Causa: Calhas com baixa declividade, provocando acúmulo de água e sedimentos, poucos condutores (saída de água das calhas), falta de manutenção (limpeza das calhas), selantes das calhas comprometidos, material utilizado na confecção das calhas de baixa qualidade.

Risco: Grau de risco crítico.

Intervenção: Devido ao nível de corrosão, que as calhas apresentam se faz necessário substituir as calhas existentes por calhas novas, usando maior declividade para a melhor condução das águas e não gerar depósito de sedimentos. Seria importante fazer um projeto para verificar a necessidade

ampliação da quantidade de condutores de água para facilitar o escoamento. Usar material de boa qualidade na confecção das novas calhas e condutores. Fazer limpeza periódica das calhas evitando o acúmulo de sedimentos.

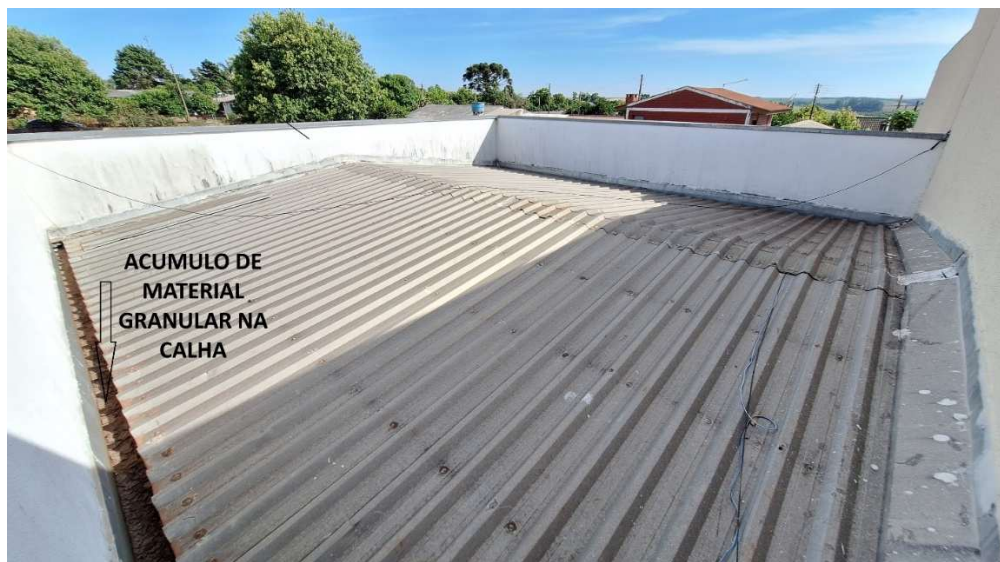
Imagem 6: Foto das calhas sobre o telhado do administrativo.

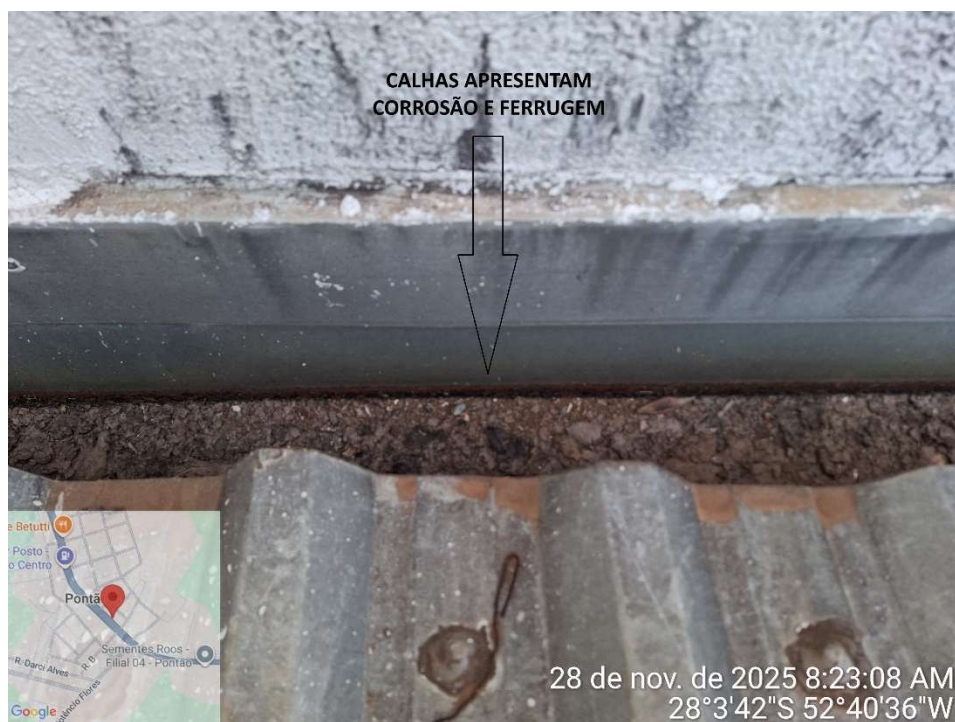
Imagem 7: Foto das calhas sobre o telhado do administrativo.

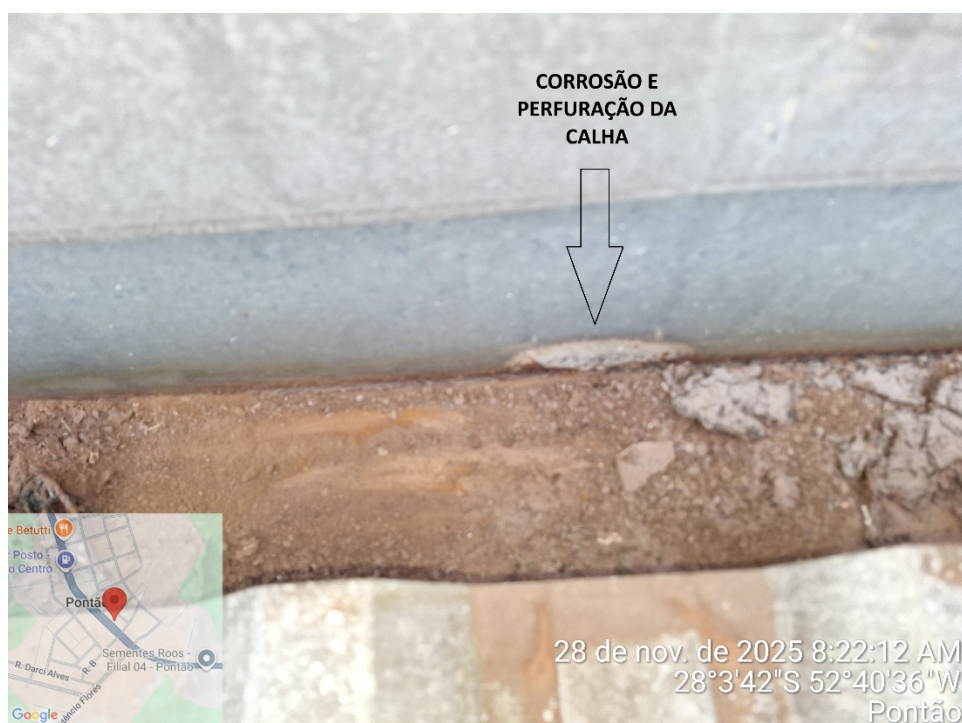
Imagem 8: Foto das calhas sobre o telhado do administrativo.

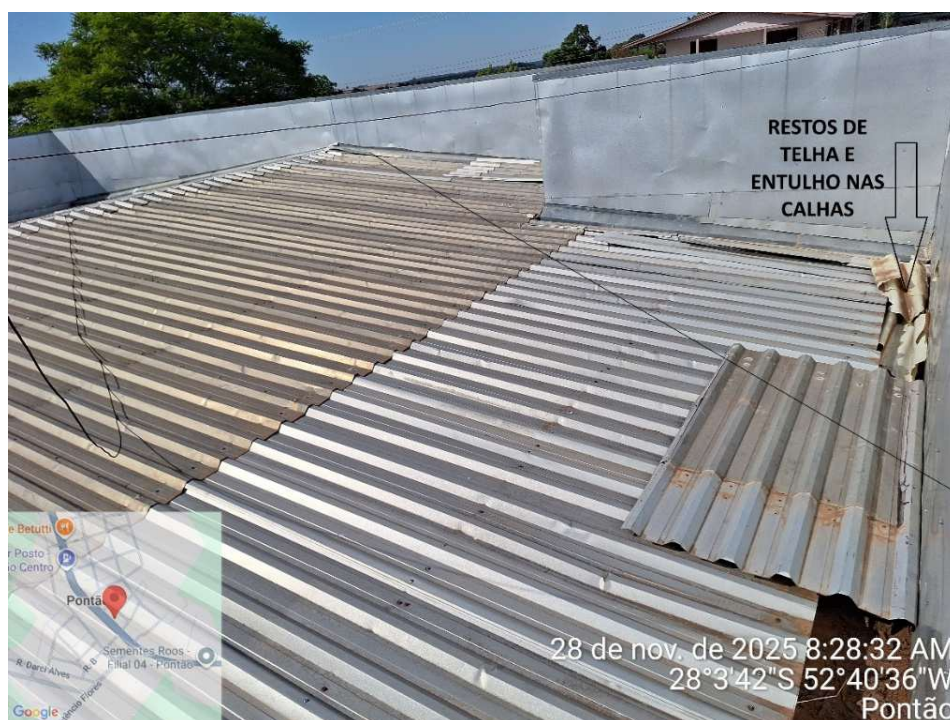
Imagem 9: Foto das calhas sobre o telhado do plenário.

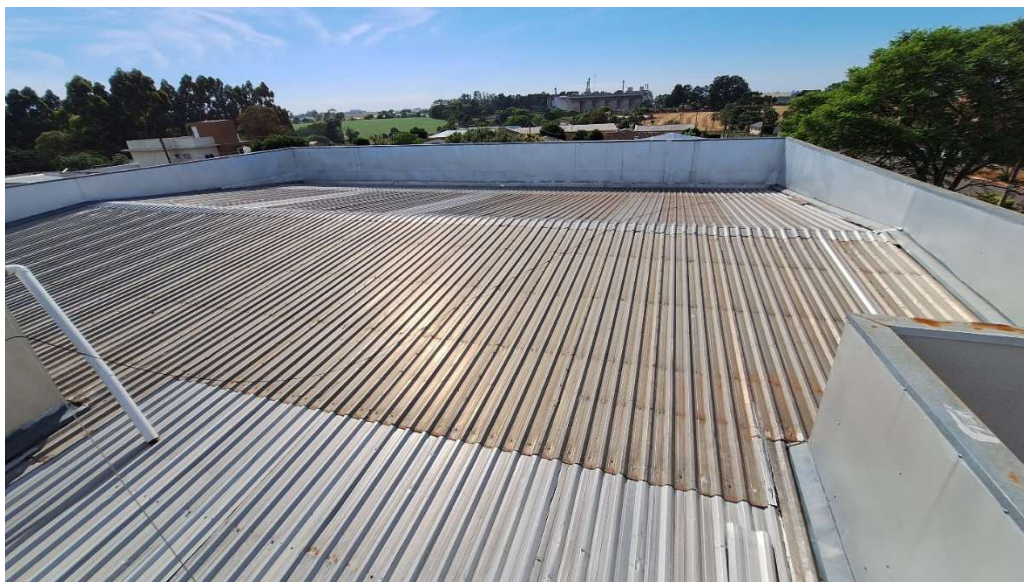
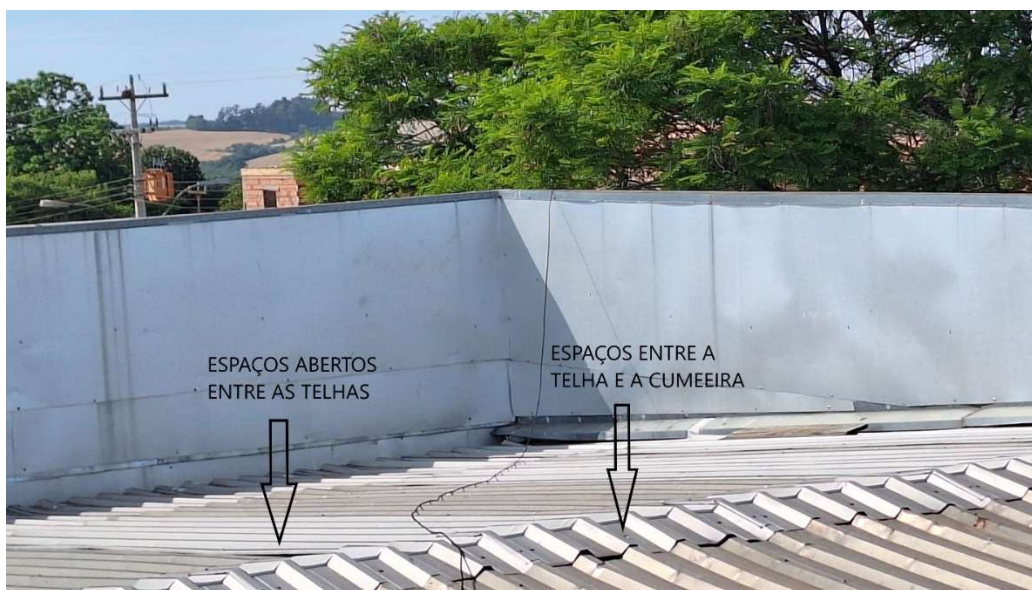
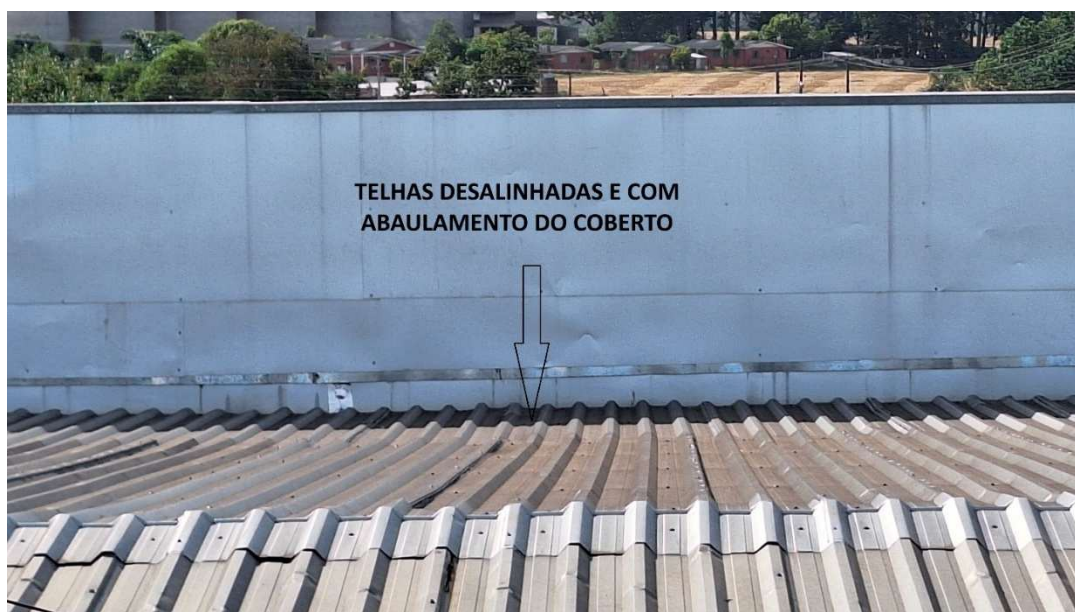
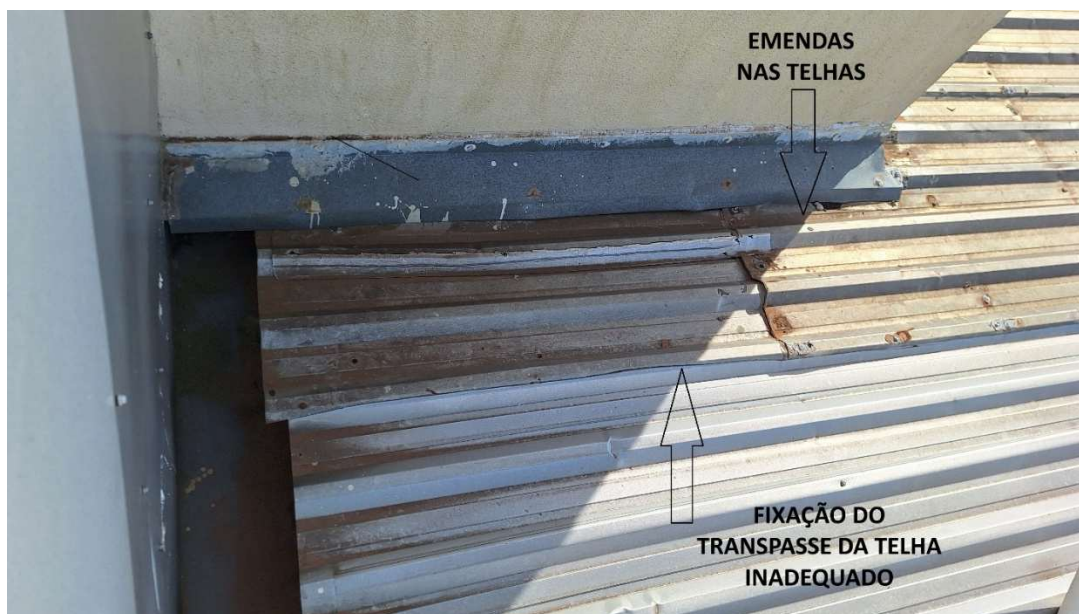
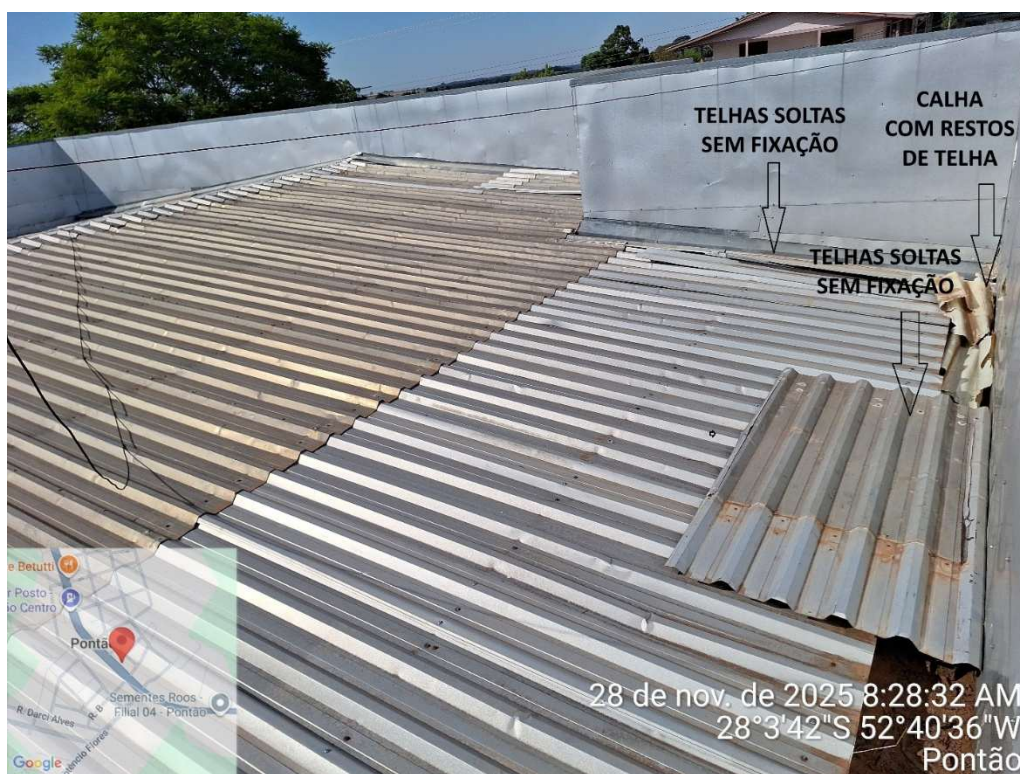
Manifestações: Problemas relacionados com o isolamento acústica e térmico dentro do plenário (barulho quando chove, e calor em dias ensolarados), goteiras, desníveis das telhas, abaulamento das telhas em alguns pontos do telhado, muitas emendas nas telhas, telhas soltas, parafusos com silicone, ou fixados de forma incorreta, espaços abertos entre as telhas e cumeeiras.

Imagem 10: Foto do telhado sobre o plenário.

Causa: Má execução do telhado, falta de manutenção e conservação, erro de dimensionamento da estrutura do coberto, uso de material que não atende as normas de conforto térmico acústico.

Risco: Grau de risco regular

Intervenção: Recomenda-se a substituição de todas as telhas, verificando também a estrutura metálica do telhado se não está comprometida com as infiltrações recorrente de água da chuva, bem como fazer ajustes necessários para o perfeito nivelamento e acondicionamento das telhas. Bem como o uso de telhas com isolamento acústico e térmico e requalificação das calhas e latarias nas platibandas.

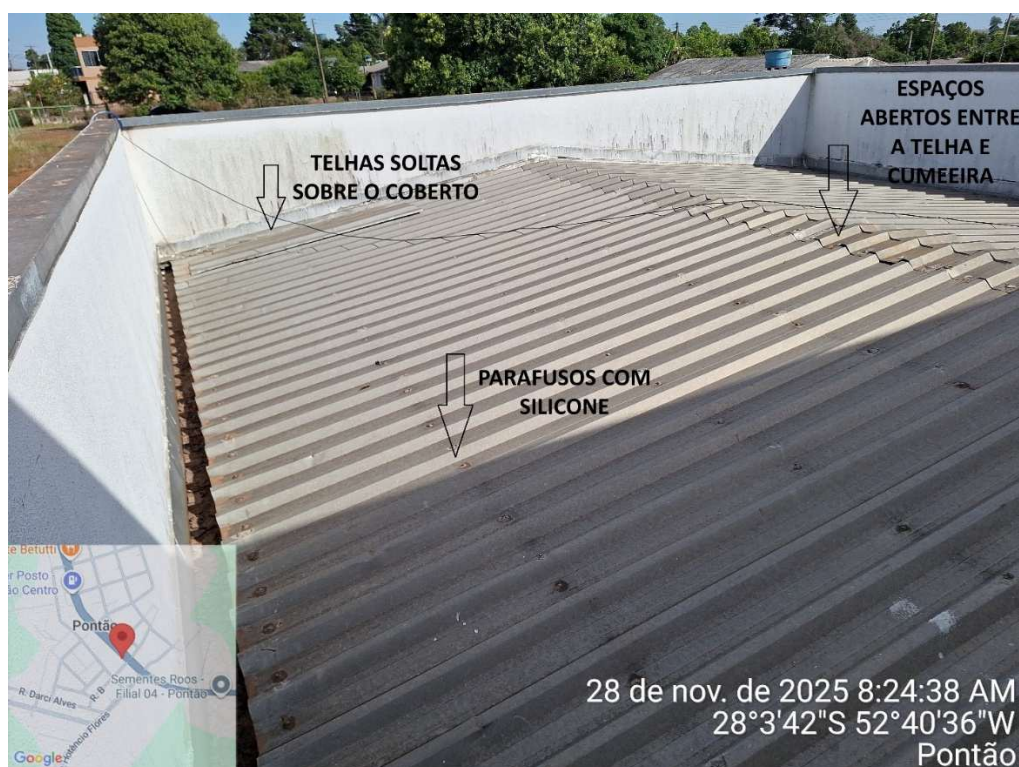
Imagem 15: Foto do telhado sobre o administrativo.

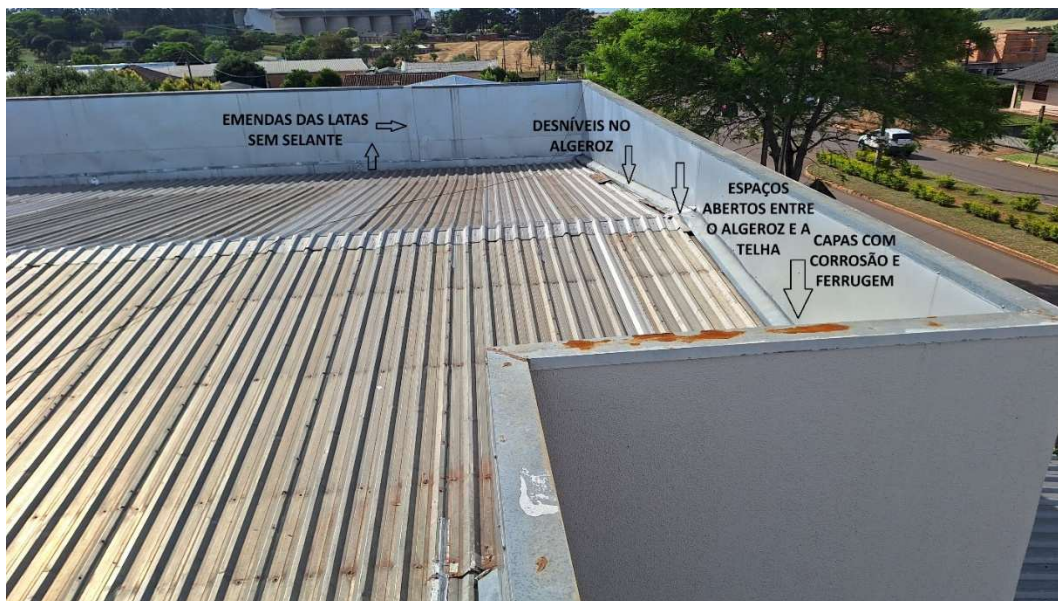
Manifestações: Corrosão das capas e latarias que revestem o topo das paredes das platibandas, selantes fissurados e trincados, capas e algeroz fixados de forma incorreta, com abertura e espaços entre a telha e a capa. Na parte do telhado do setor administrativo as paredes da platibanda estão sem capeamento. Em alguns lugares das latarias foi feito remendos com manta asfáltica para solucionar problemas com infiltrações.

Imagem 16: Foto das capas e algeroz da fachada frontal do plenário.

Causa: Falta de selantes em alguns lugares na fachada frontal, desgastes do selante devido a exposição ao clima (sol e chuva) nos rufos, capas e algeroz, emendas das latarias inadequado.

Risco: Grau de risco regular.

Intervenção: Recomenda-se selar as juntas das paredes e as latarias, e ou substituir as latarias que estão comprometidas com ferrugem e corrosão, usar material e selantes próprios para calhas, rufos e latarias em geral.

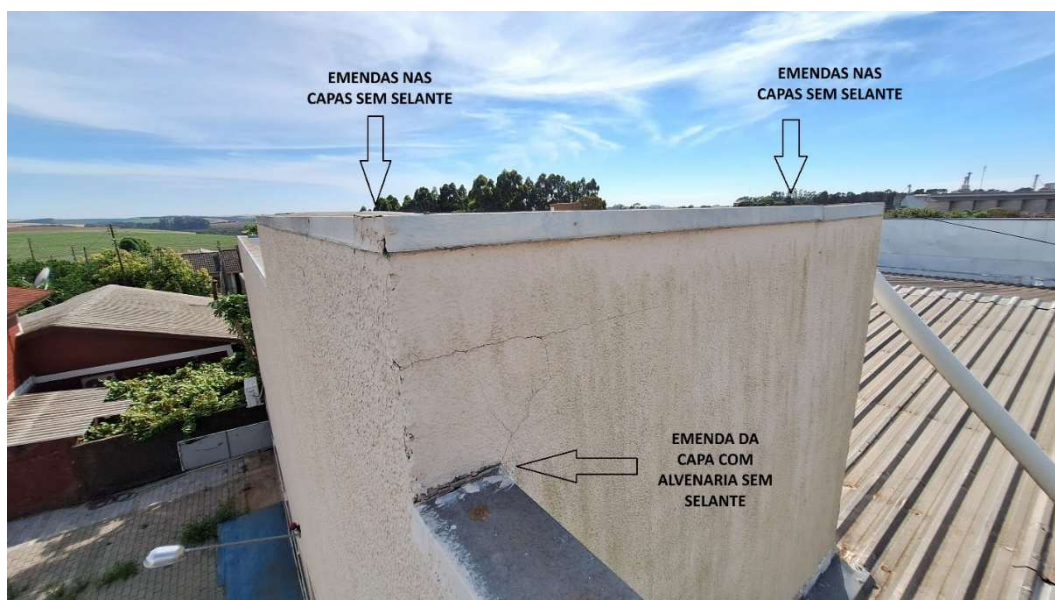
Imagem 17: Foto das capas e latas do volume da caixa de água.

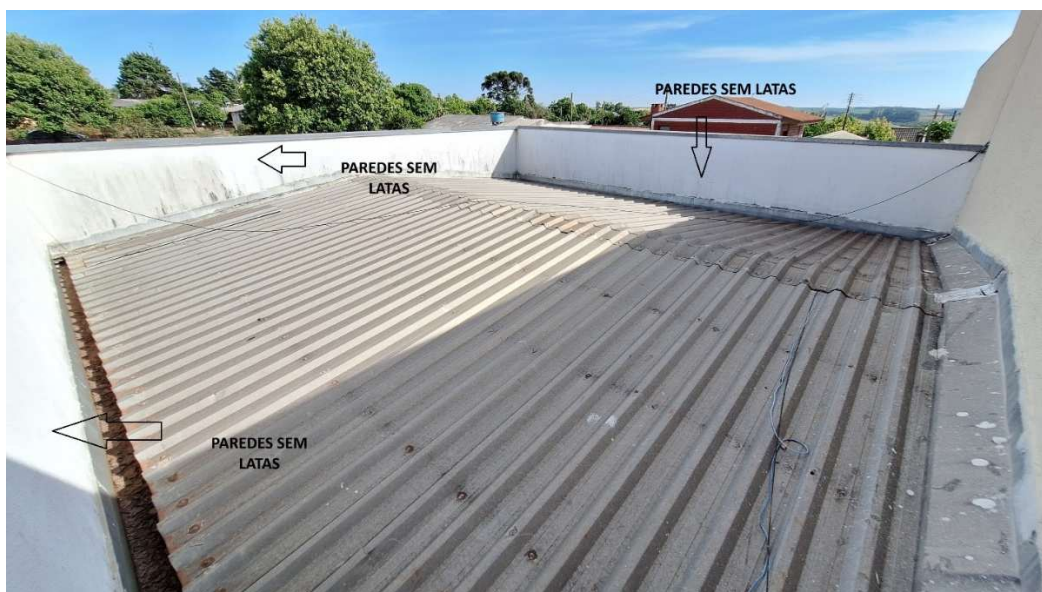
Imagem 18: Foto das paredes sem latas no telhado da parte administrativa.

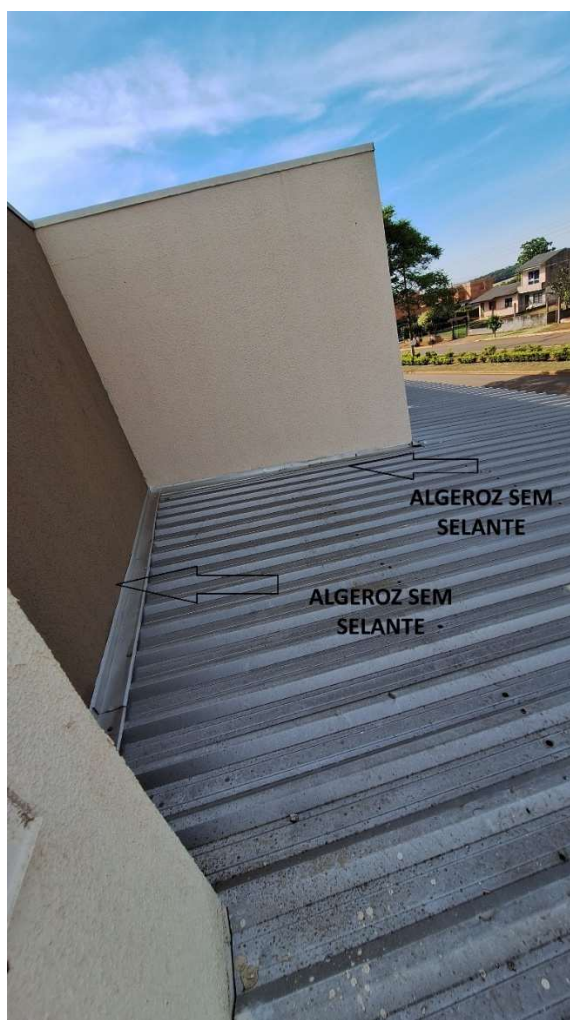
Imagem 19: Foto do coberto da frente da edificação sem os selantes nas latas.

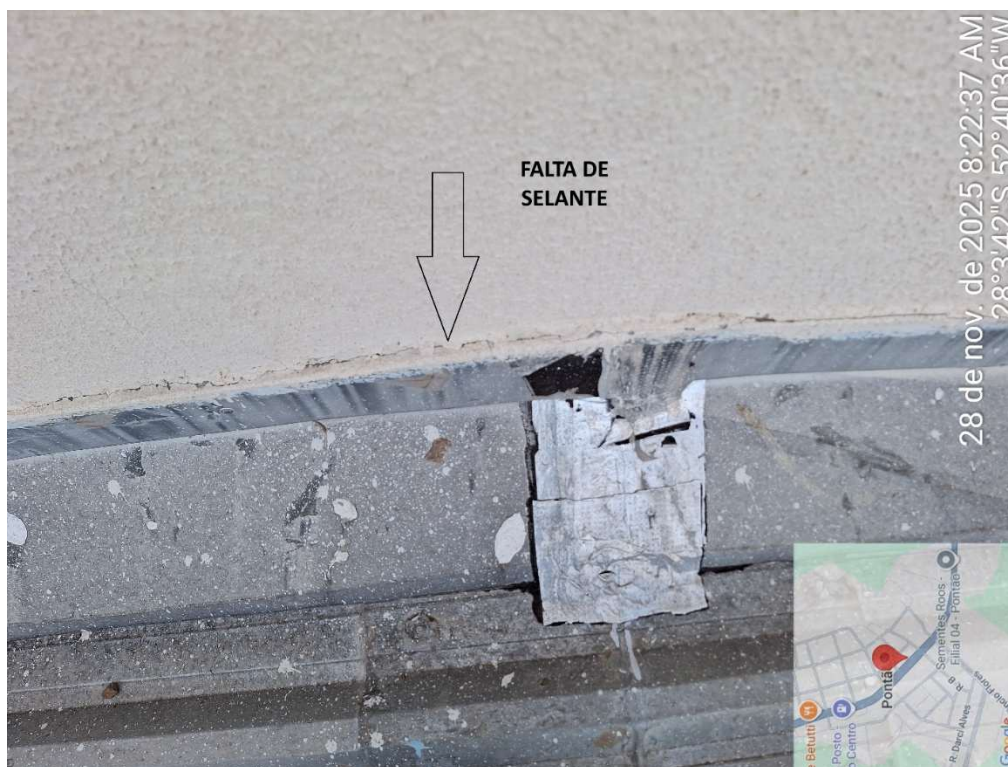
Imagem 20: Falta de selantes nas latas no coberto do administrativo.

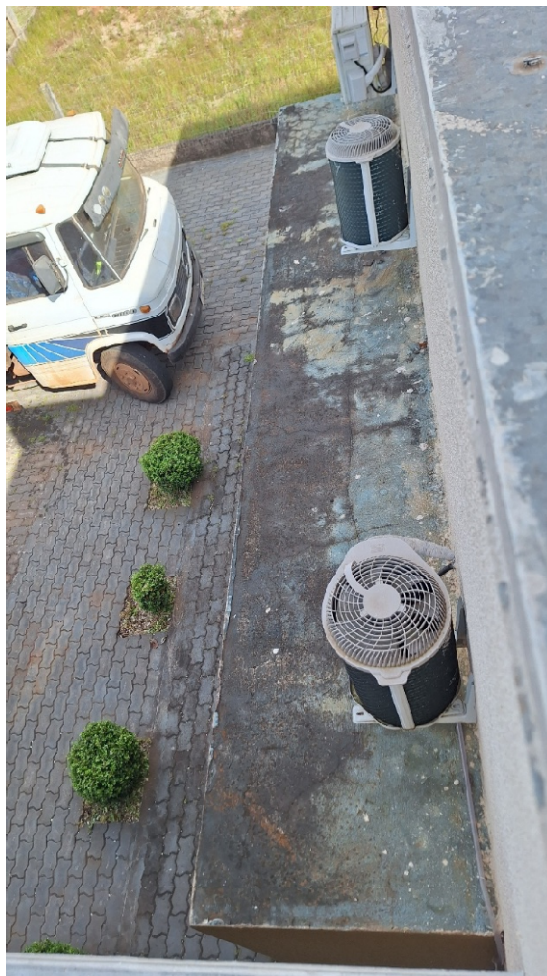
Manifestações: Infiltração de água na laje de cobertura na fachada do administrativo, textura saindo da parede ou esfarelado na parte inferior da laje, e afloramentos na massa corrida na parte interna das salas do administrativo, especialmente nas salas dos assessores de imprensa, jurídico e legislativo.

Imagem 21: Foto da laje de cobertura na fachada do administrativo.

Causa: Falta de impermeabilização da laje ou capeamento, fissuras e trincas devido a exposição ao clima (sol e chuva) infiltração de água da chuva na laje, falta de pingadeira.

Risco: Grau de risco regular.

Intervenção: Recomenda-se a colocação de capas, e algeroz metálico e que ele possua inclinação mínima da parede (platibanda) para a borda no sentido de impedir o acúmulo de água sobre ela, e ainda forme na borda nas capas uma pingadeira de no mínimo 2 cm impedindo que a água da chuva escorra na lateral e embaixo da laje, remover as texturas comprometidas, lixar, selar, e fazer nova textura e pintura.

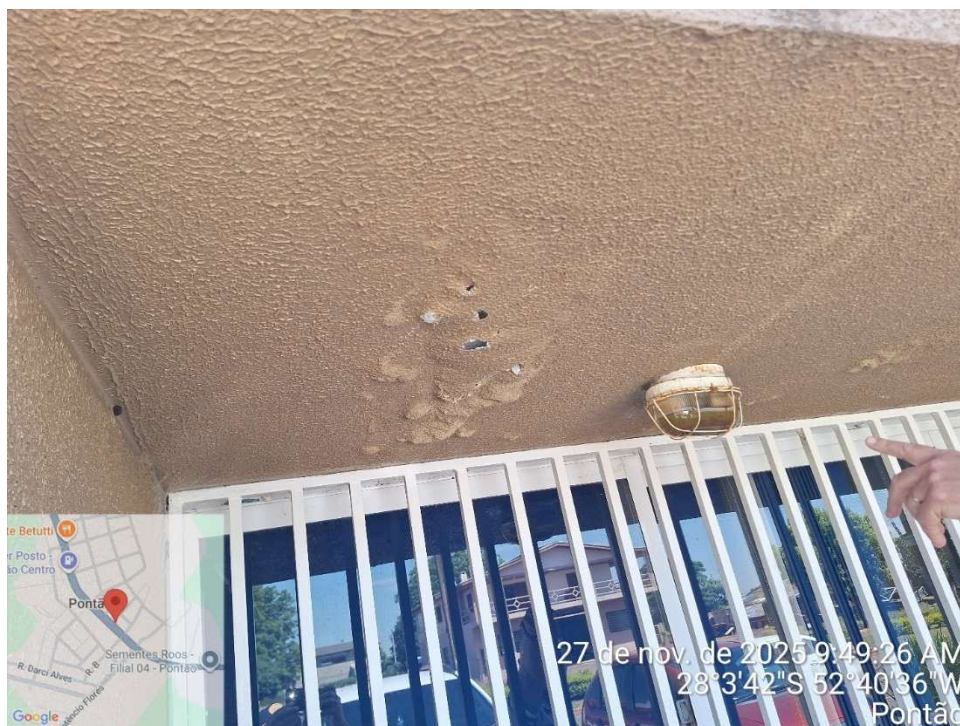
Imagem 22: Foto da textura soltando na parte inferior da laje.

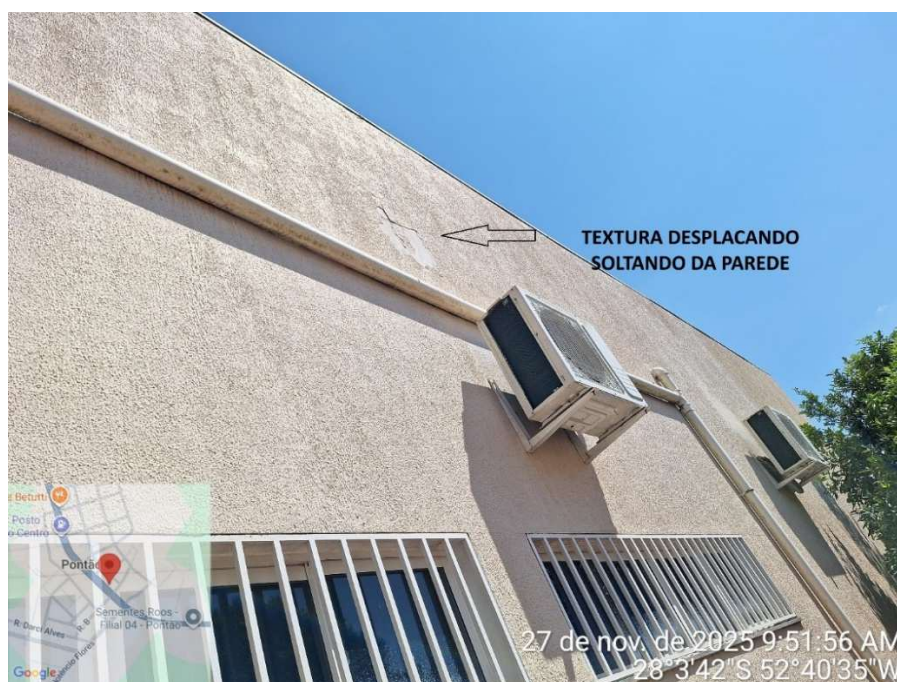
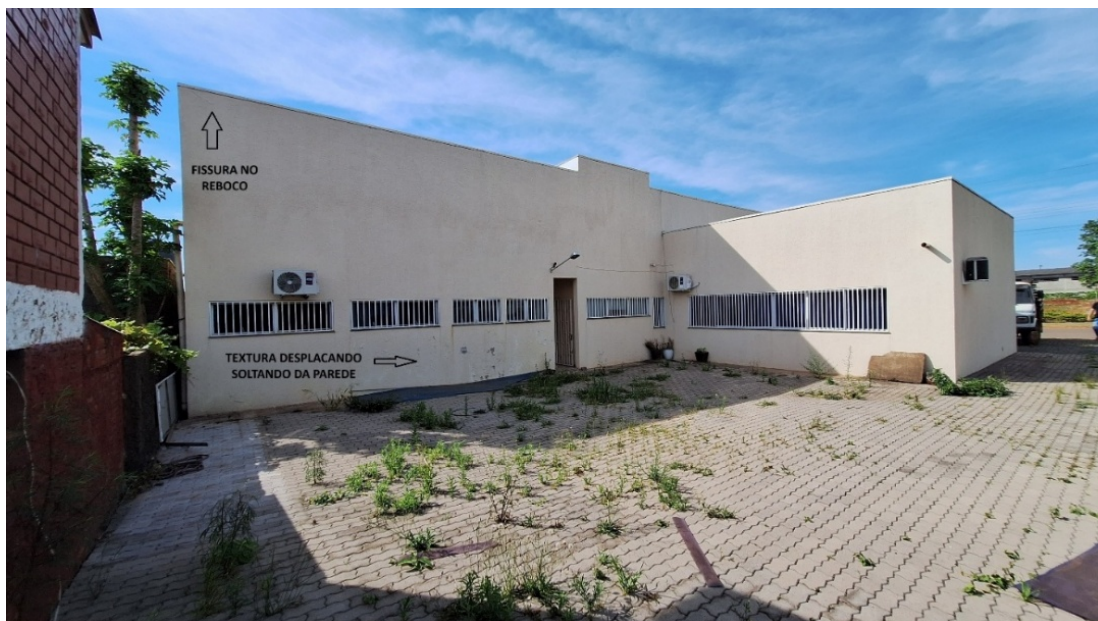
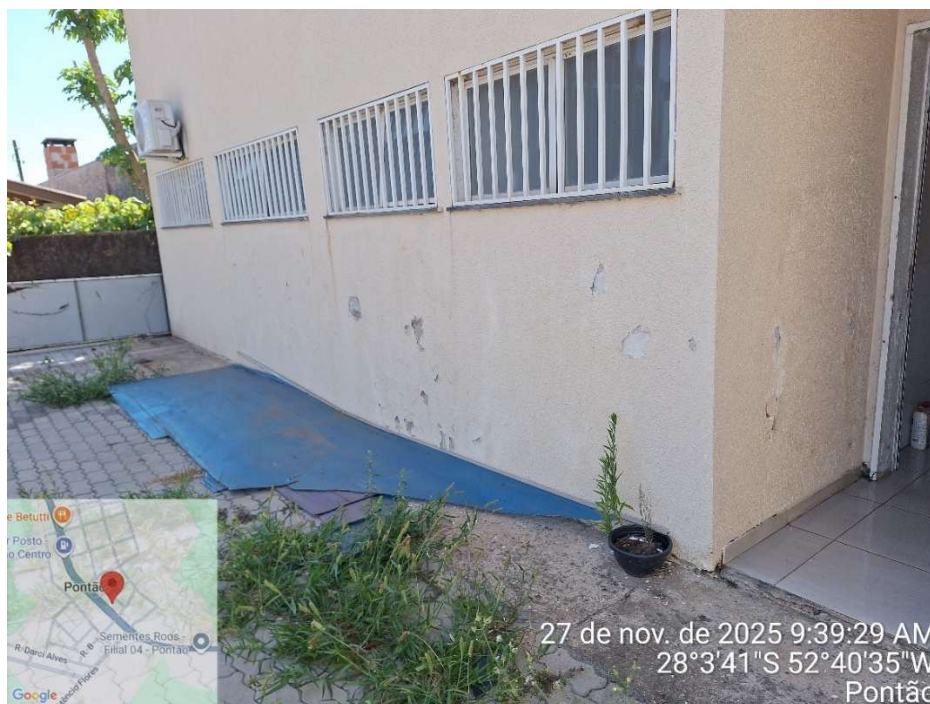
Manifestações: Textura soltando ou craquelando nas fachadas externas.

Causa: Pode estar relacionado com a textura aplicada de baixa qualidade, umidade entrando e escorrendo pelas paredes, falta de pingadeiras nas capas e algeroz, fissuras nos rebocos e craqueamento dos rebocos.

Risco: Grau de risco regular.

Intervenção: Recomenda-se remover a textura, corrigir e selar as microfissuras com material adequado para esse fim, refazer a textura novamente usando a textura do tipo hidrorrepelente, e posterior refazer a pintura de todas as paredes da edificação com no mínimo de 3 demãos usando tinta de boa qualidade.

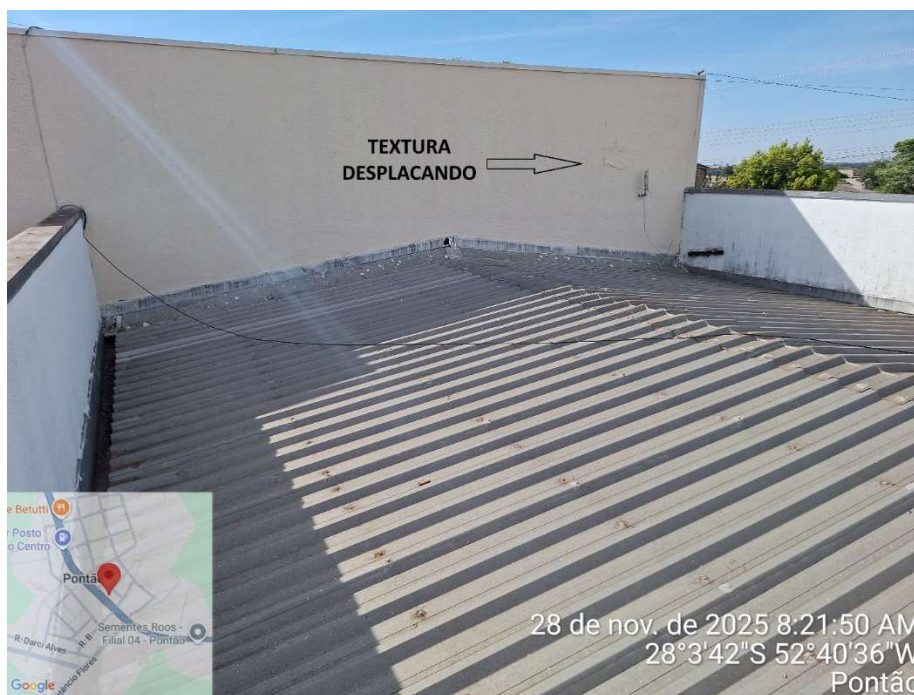
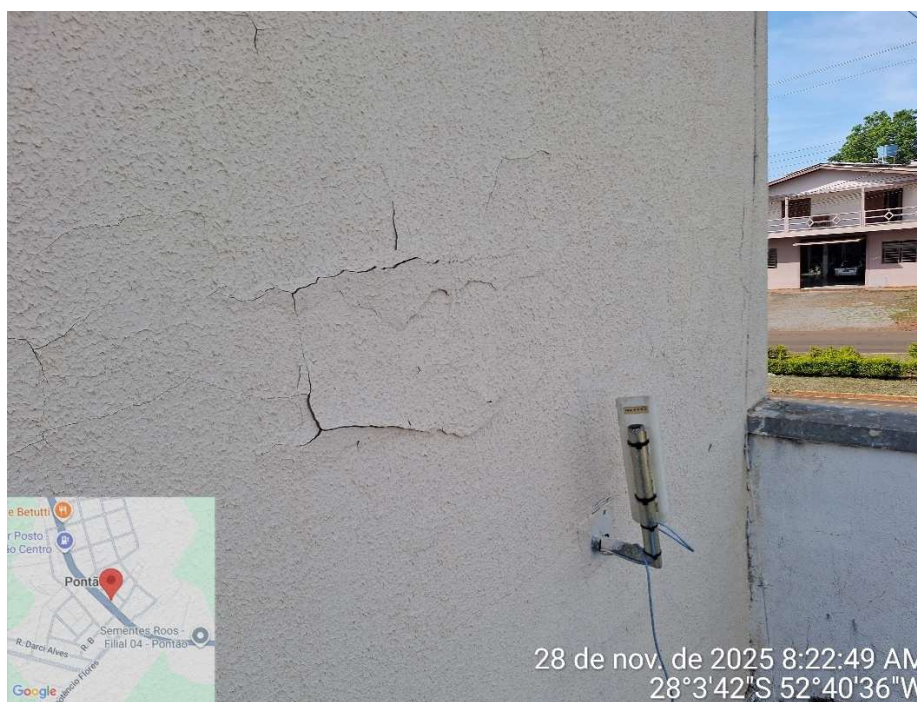
Imagem 26: Foto das texturas da platibanda sobre a parte administrativo.

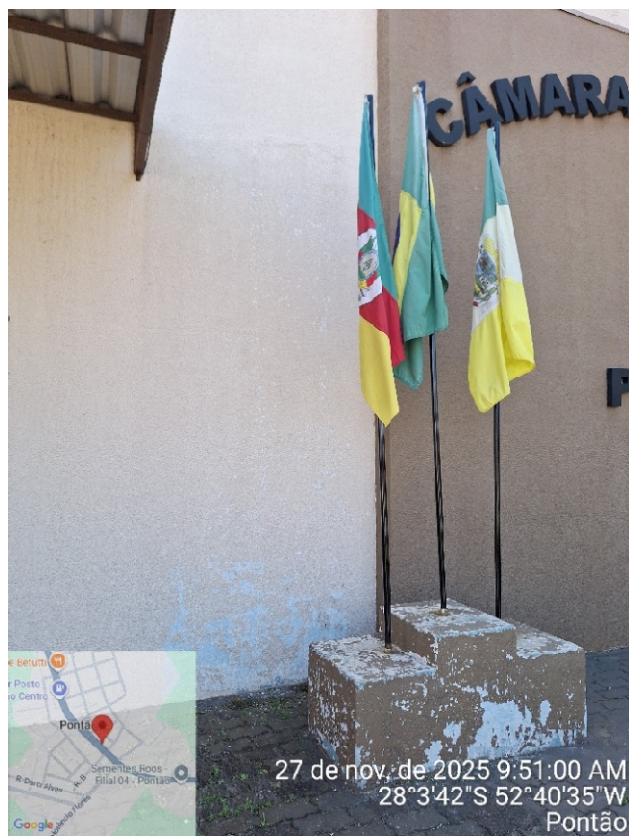
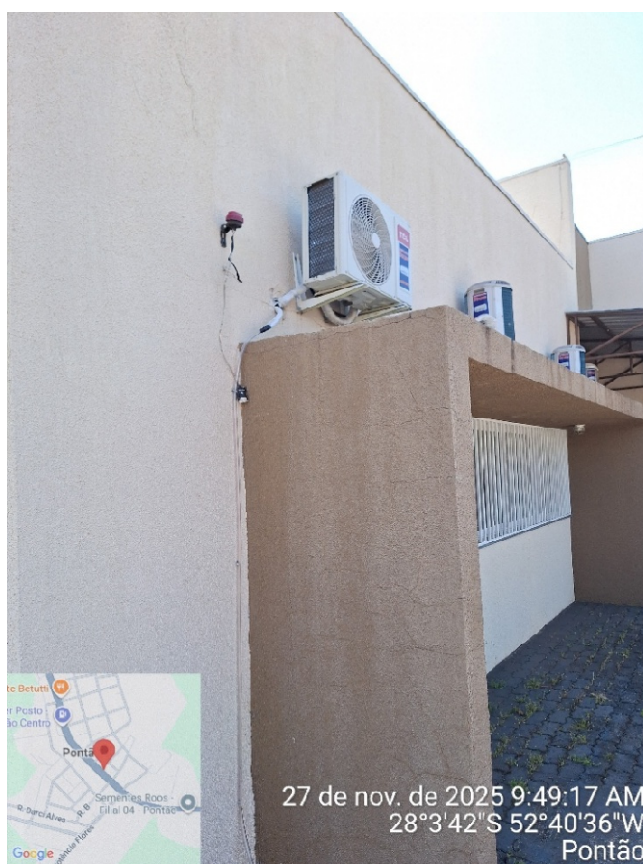
Imagem 28: Foto das texturas na fachada frontal.

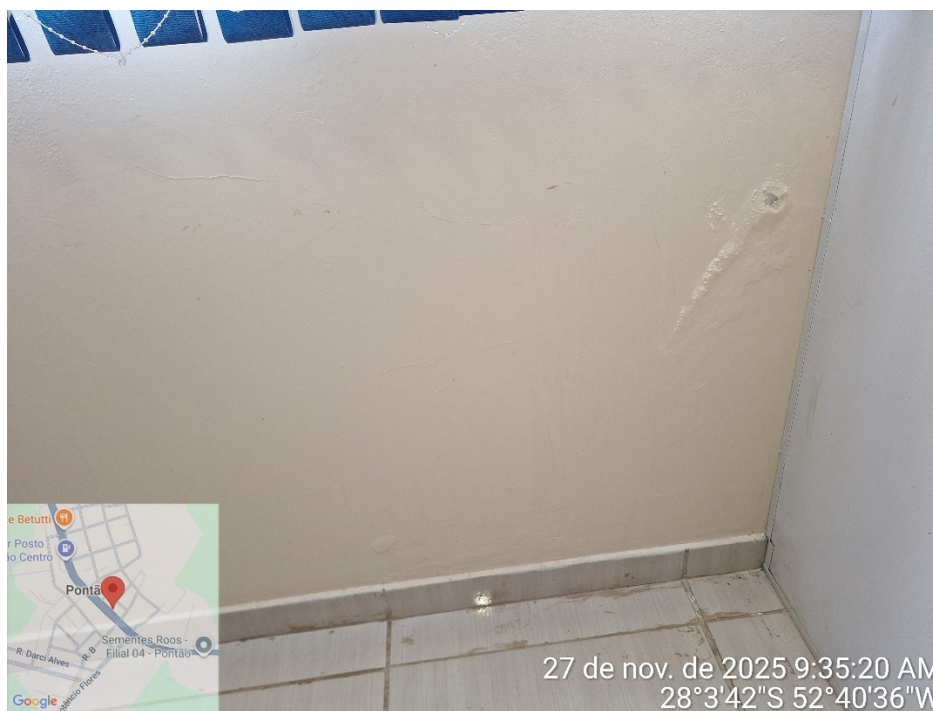
Manifestações: Umidade nas paredes internas da edificação provocando bolhas e estufamento da tinta, descascamento, fissuras nas paredes, mofo, bolor, esfarelamento do reboco, craqueamento e eflorescência.

Imagem 30: Foto das paredes na sala de reunião.

Causa: Pode estar relacionada com a falta de impermeabilização adequada das fundações, obra no nível do solo, falta de uso de aditivos inibidores de umidade na argamassa do reboco, goteiras infiltração de água que vem das calhas e platibandas, telhados, e lajes, fissuras e trincas nos rebocos externos, falta de ventilação adequada, pingadeira com baixa inclinação nas janelas que dificultam o escoamento da água da chuva, uso de materiais de baixa qualidade (argamassas e tintas).

Risco: Grau de risco regular.

Intervenção: Recomenda-se refazer toda a cobertura da edificação, readequar as calhas capas e algeroz, impermeabilizar a laje, impedindo que infiltre água nas paredes e tetos provenientes da cobertura, verificar e corrigir onde necessário as trincas e fissuras das paredes internas e externas, remover todo o pós e o material solto nas paredes que tiver craquelada a tinta e reboco, lixar, aplicar massa corrida, e após cura aplicar selador e 3 mãos de tinta em todas as paredes.

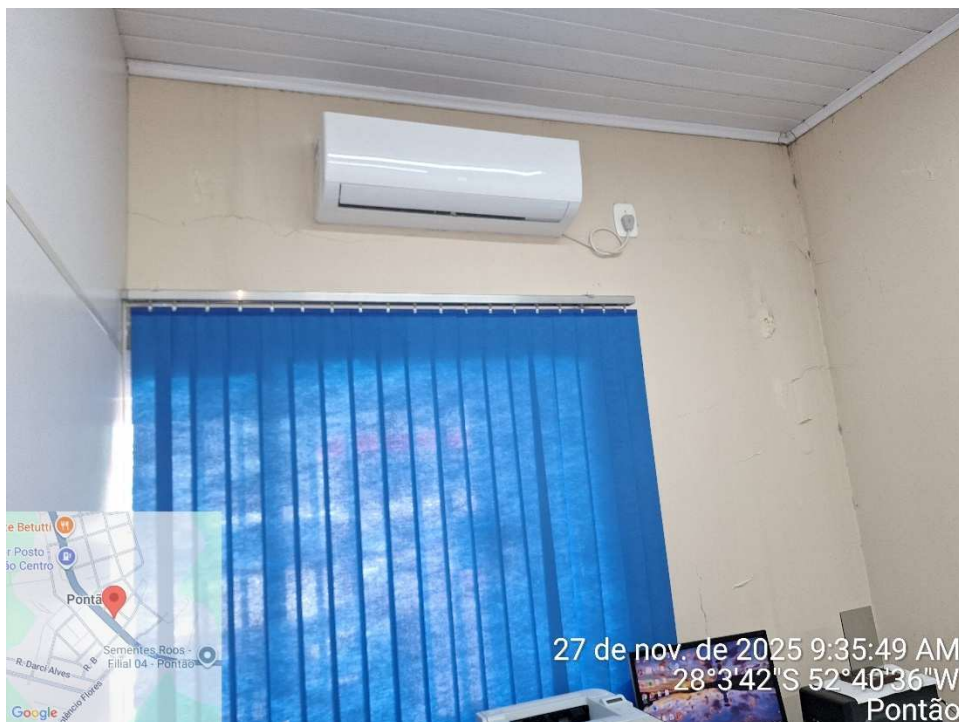
Imagem 31: Foto da umidade na sala do assessor de imprensa.

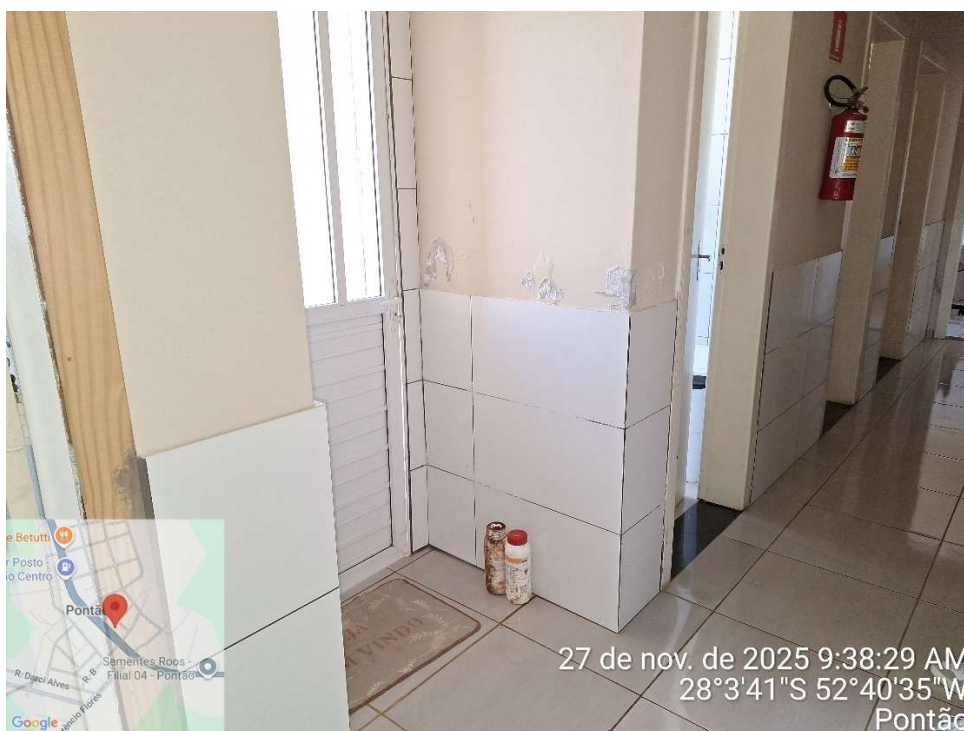
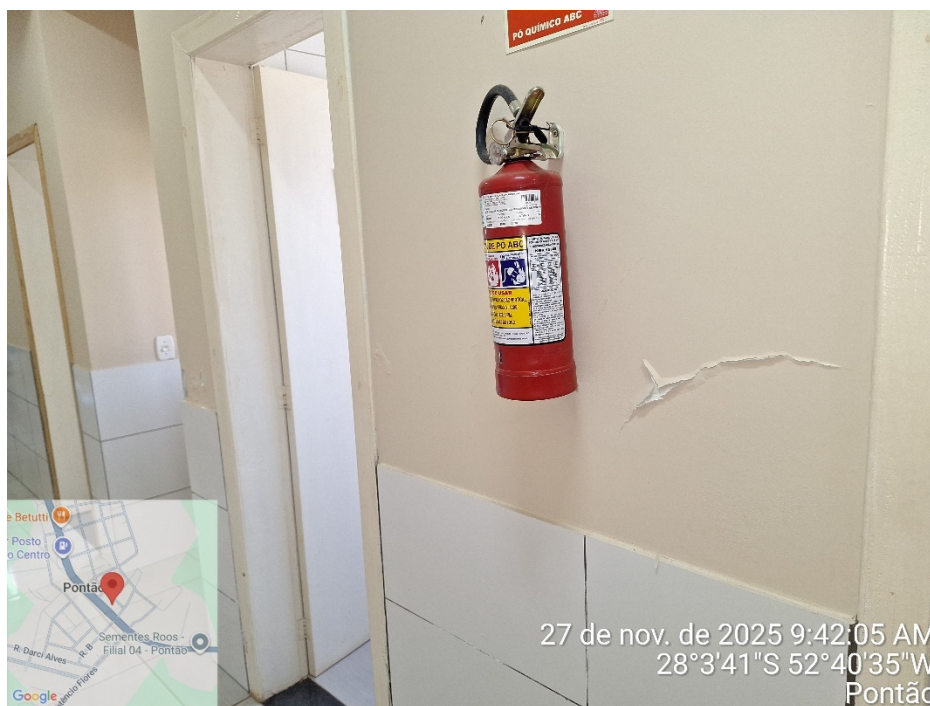
Imagem 32: Foto das paredes na circulação do administrativo.

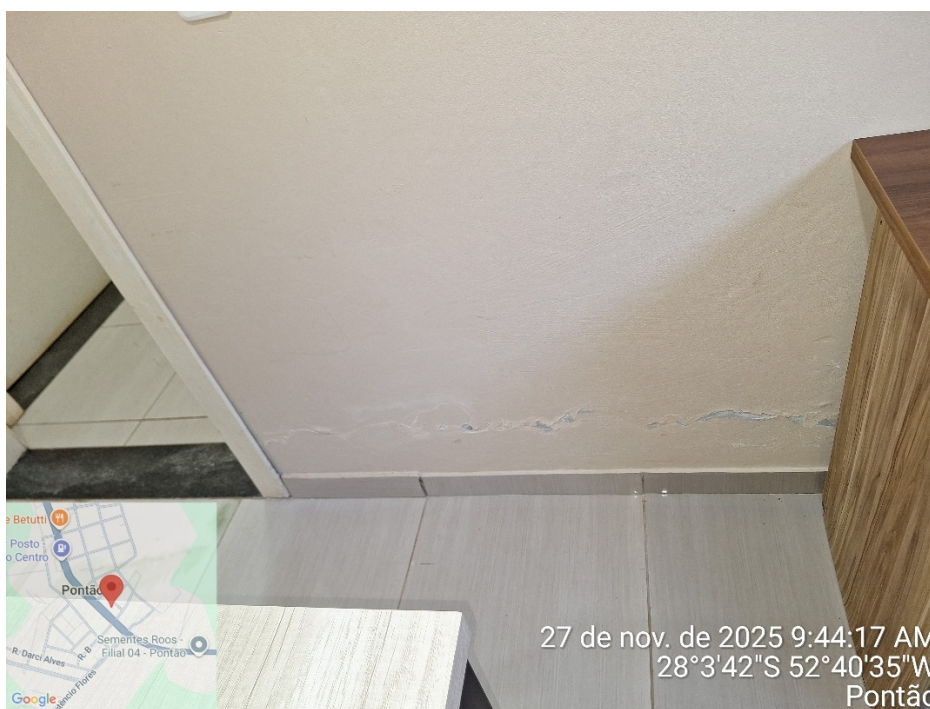
Imagem 34: Foto das paredes no depósito.

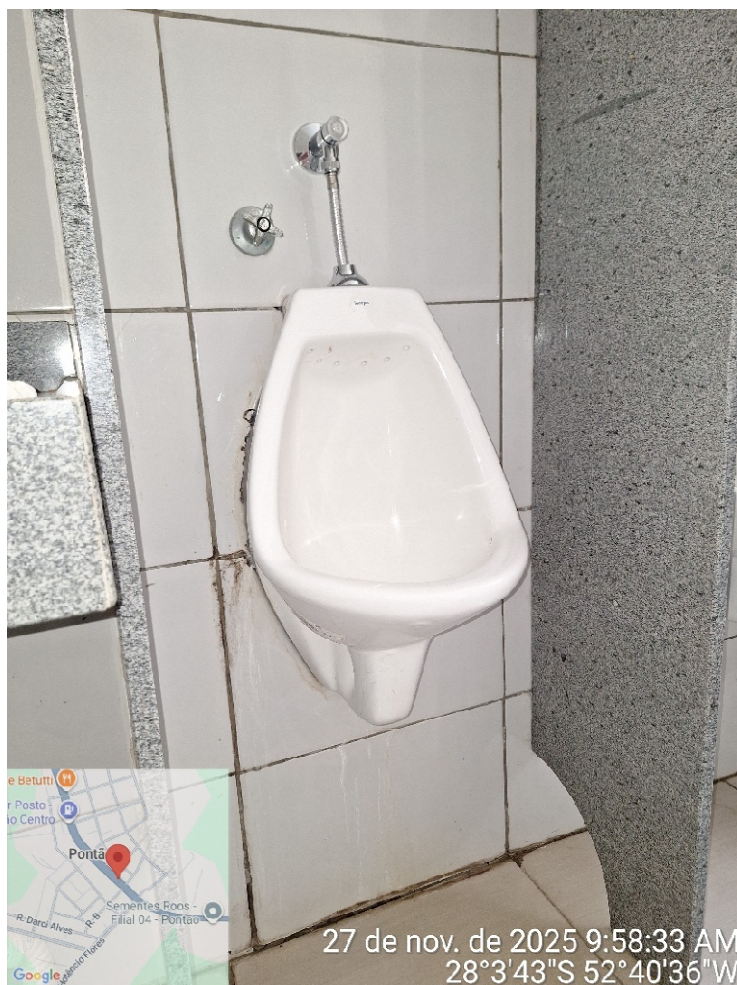
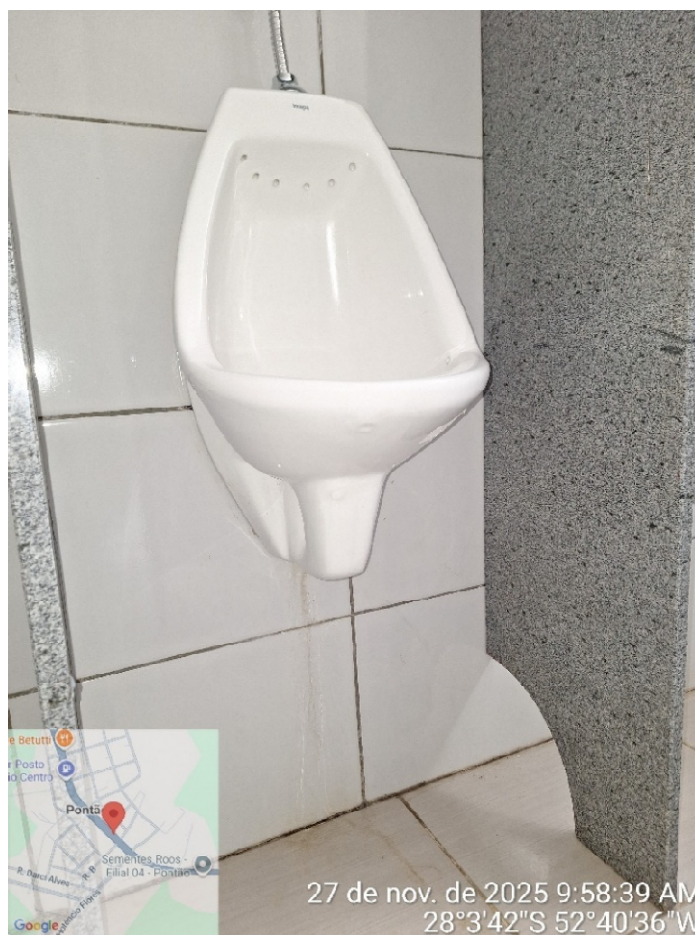
Manifestações: Vazamento na saída de esgoto dos mictórios, causando infiltração e manchas no revestimento cerâmico.

Imagem 35: Foto do Mictório com vazamento na parte inferior.

Causa: Má execução na montagem do mictório, falta de manutenção.

Risco: Grau de risco regular.

Intervenção: Recomenda-se remover o mictório e verificar o encaixe da conexão de saída do esgoto, colocar junta de vedação, selante e recolocar o mictório no lugar, fazer testes se não há mais vazamentos.
