LAUDO DE INSPEÇÃO PREDIAL

ENDEREÇO DO IMÓVEL: Avenida Júlio de Maílhos, nº1900, Bairro centro, Pontão/RS

IDENTIFICAÇÃO DO IMÓVEL A SER VISTORIADO: Obra em alvenaria sendo sede da Câmara de Vereadores de Pontão.

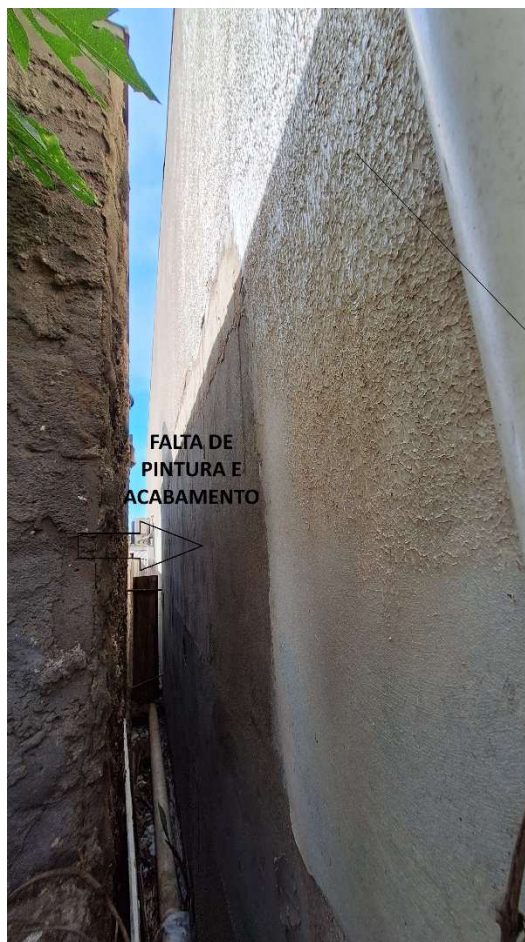
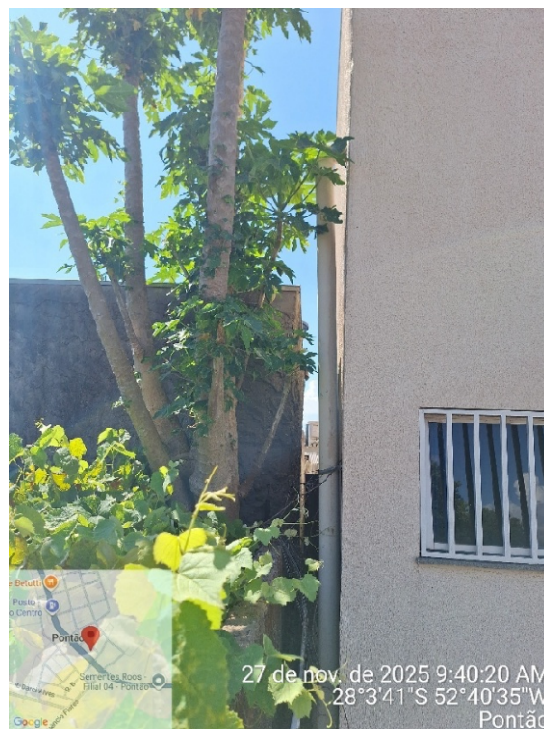
Manifestações: Umidade nas paredes internas nos fundos da edificação, pintura soltando, acúmulo de sedimentos e entulho entre a obra e o muro do vizinho.

Imagem 37: Foto da parede nos fundos da edificação, sem textura e pintura.

Causa: Conforme é possível verificar nas fotos acima a edificação foi construída próxima ao muro de divisa nos fundos do lote, ficando um espaço entre o muro existente e a obra de uns 30 a 40 cm, espaço que impossibilitou de fazer os revestimentos adequados na parede, ficando sem pintura e textura do piso até o nível do muro do vizinho, tendo as condições ideais para infiltração de umidade.

Risco: Grau de risco regular.

Intervenção: Recomenda-se impermeabilizar a parede da edificação com impermeabilizantes a base de asfalto, (manta asfáltica ou pintura asfáltica), e fazer um telhado ou capeamento entre os dois muros para evitar o acúmulo de água entre as duas paredes impedindo a percolação da água.

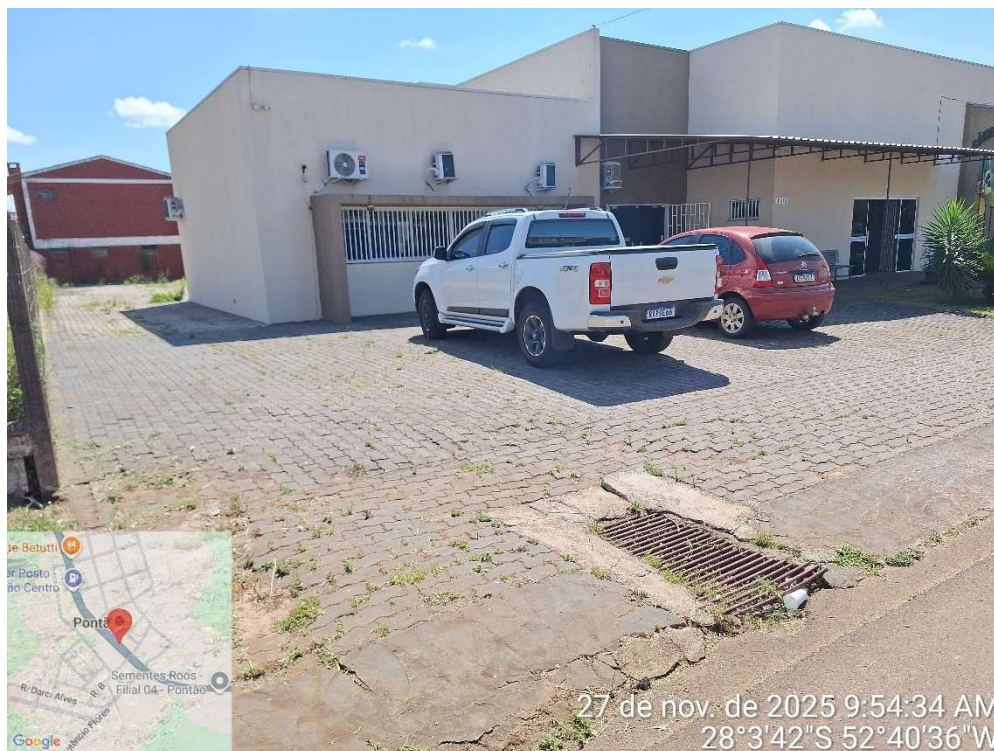
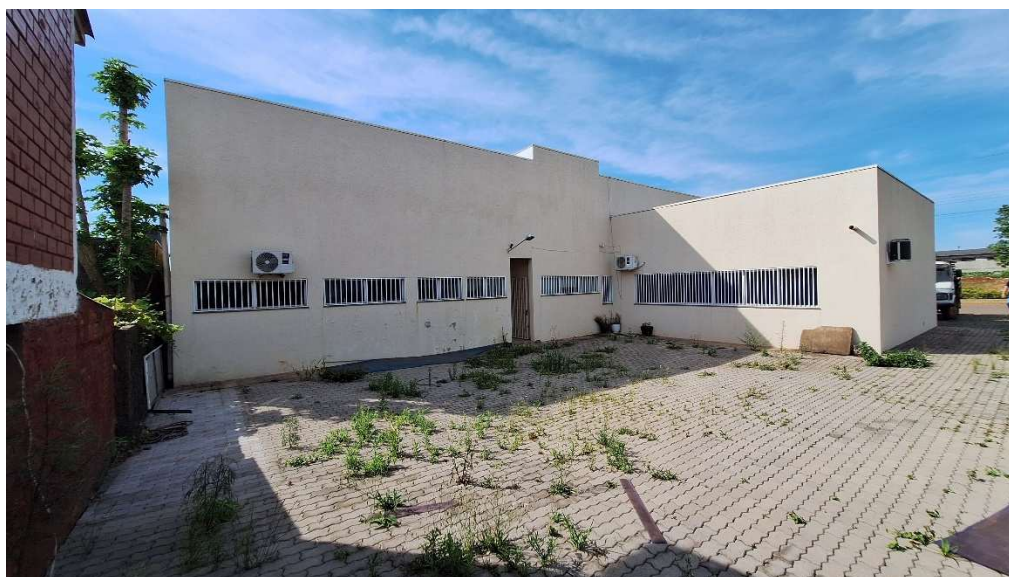
Manifestações: A grelha da boca de lobo está soltando e com desnível em relação ao nível da calçada de paver, sendo prejudicial para os pedestres bem como para os veículos que adentram o pátio para descolocar ao estacionamento nos fundos do terreno. O piso de paver nos fundos da edificação onde possui um estacionamento foi construído quase no mesmo nível do piso interno da edificação, e possui inclinação voltada para o prédio, fazendo com que a água da chuva se desloque no sentido da porta de entrada dos fundos bem como contribui para aumentar a umidade junto as fundações e paredes externas do prédio, provocando mais problemas relacionados as texturas externas e massas internas e pinturas. Além de possuir plantas e ervas daninhas crescendo nas juntas do paver.

Imagem 39: Foto do pátio externo da edificação.

Causa: Má execução do piso de paver, falta de manutenção, erro de projeto.

Risco: Grau de risco baixo.

Intervenção: Recomenda-se fazer um estudo de melhoramento da drenagem do pátio do estacionamento, fazendo com a água da chuva sege drenada para a rua. A grelha metálica da boca de lobo na frente da edificação deverá ser removida e readequado para ficar em nível com o paver. Deverá ser feito manutenção no paver para não vir mais ervas da ninha.
